Révision du zonage d'assainissement

DOSSIER D'ENQUETE PUBLIQUE

Mission d'étude
Commune de Lembeye
Dossier d'Enquête Publique

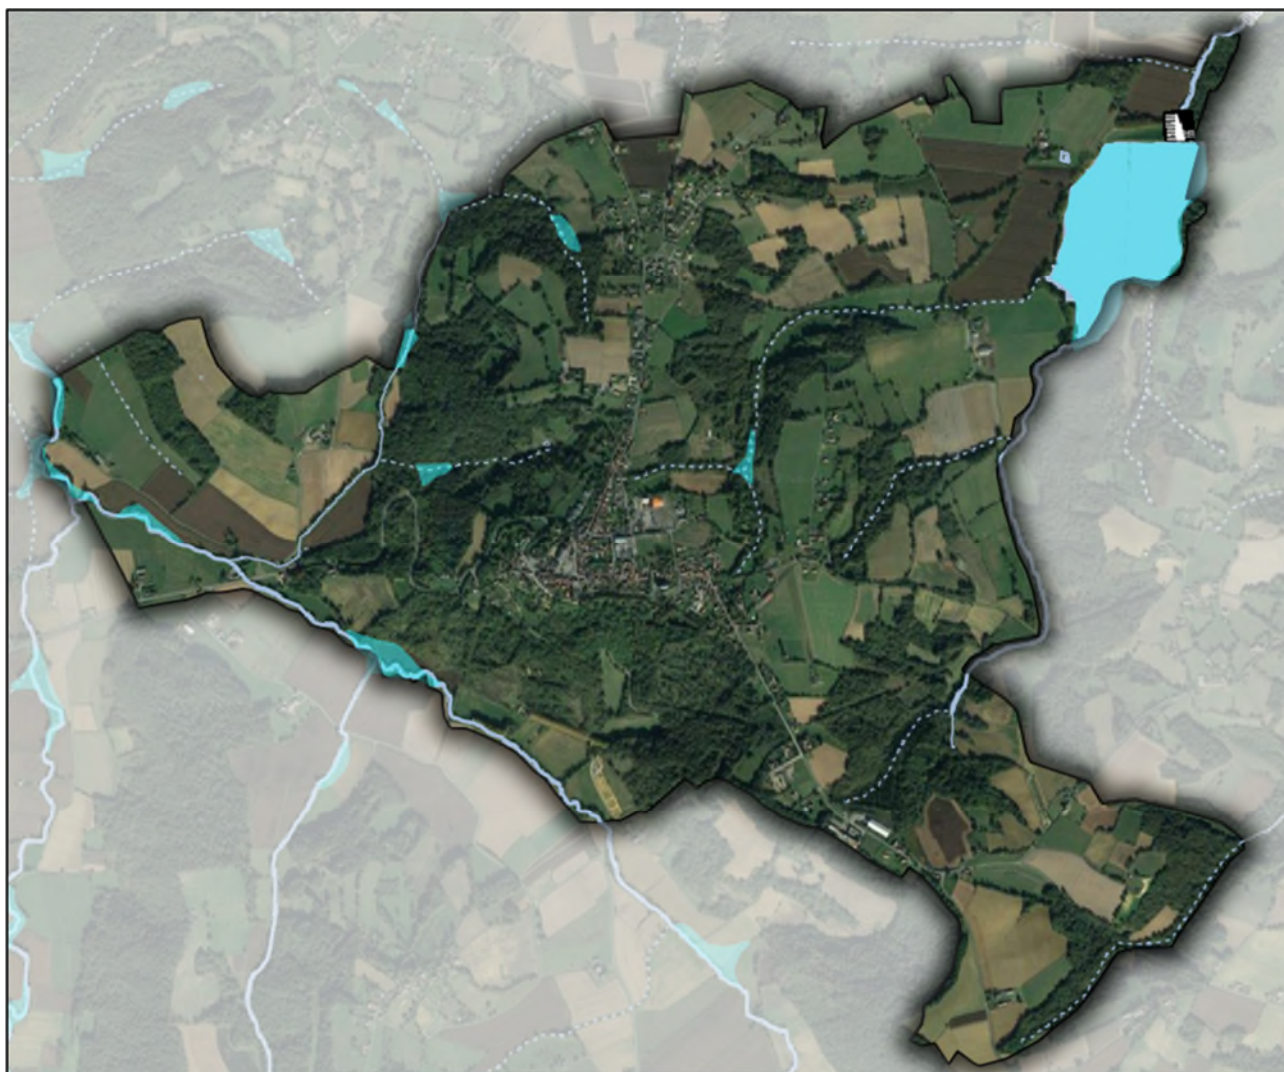
Figure 6 - Localisation des zones humides sur le territoire communal (source : SAGE Adour Amont)

Aucun inventaire des zones humides n'a été réalisé à l'échelle du territoire, néanmoins, dans le cadre du SAGE Adour Amont, une étude de délimitation des zones humides a été réalisée. Cette dernière met en évidence plusieurs zones humides sur le territoire.

Ces zones humides sont localisées à hauteur du lac et ponctuellement aux abords des cours d'eau et notamment du Petit Lées.

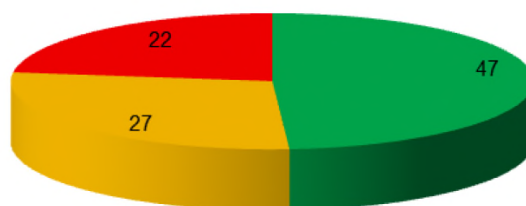
Figure 8 - Etat des ANC sur la commune

- 49% des résidences possèdent un dispositif satisfaisant,
- 28% des installations sont considérées comme non conformes mais sans enjeu environnemental élevé ou danger sanitaire,
- 23% des installations sont non conformes avec un danger sanitaire (risque de contact d'eaux usées non traitées, nuisances olfactives, problème de sécurité de l'installation) nécessitant une réhabilitation en urgence.

- Conforme
- Non conforme sans enjeu environnemental élevé ou danger sanitaire
- Non conforme : avec un enjeu environnemental élevé ou un danger sanitaire

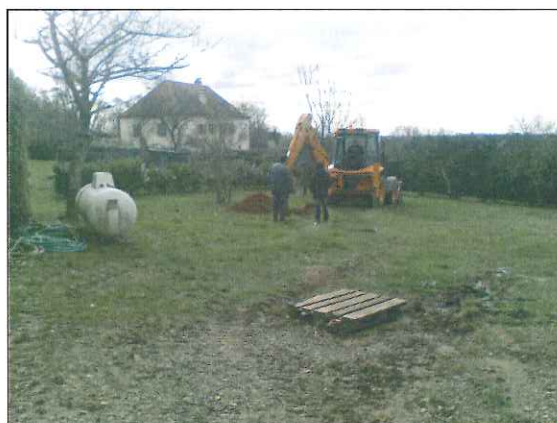
Photo 2

Les mesures de terrain ont été effectuées le 18 février 2010 en périphérie du champ d'épandage existant et ont comporté :

- 1 sondage au tractopelle (profondeur 1,50 m) (cf. coupe en **annexe 2** et implantation sur **figure 2**),

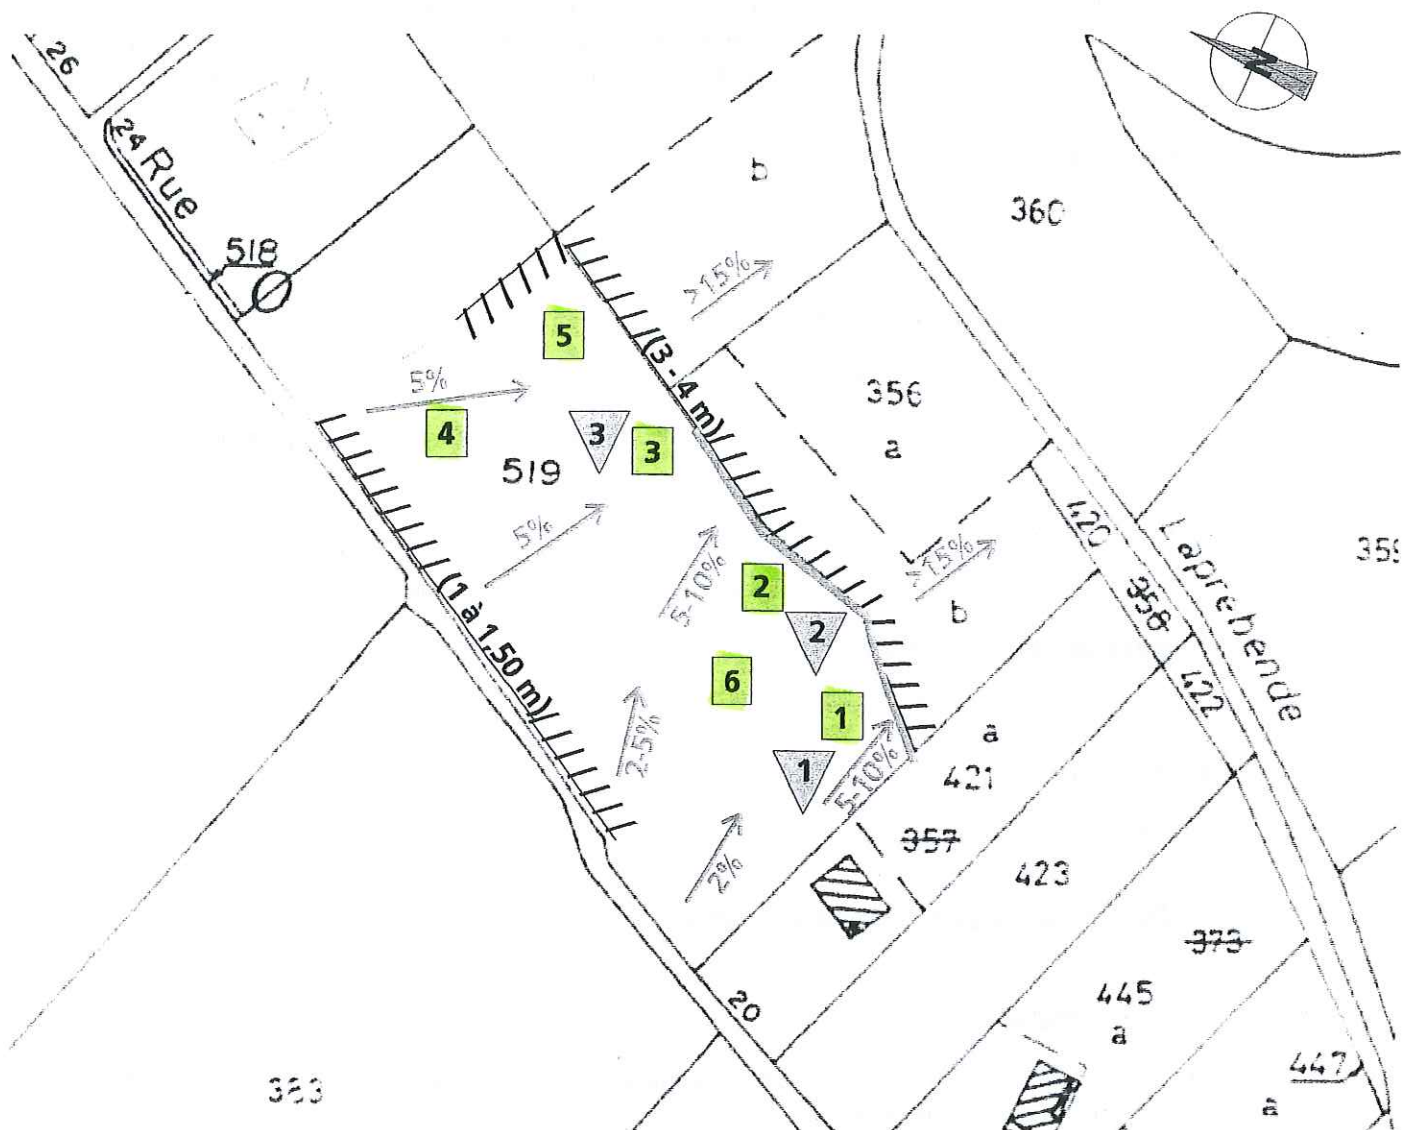
Carte de synthèse
Echelle : 1 / 1500

Investigations

- sondage
- essai d'infiltration

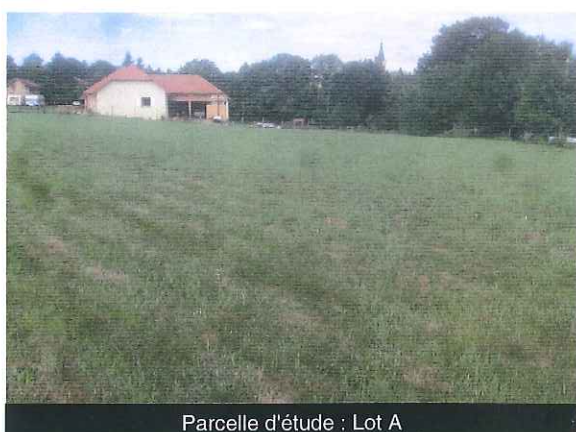
Parcelle d'étude : Lot A

80	Limono-argileux brun Structure grumeleuse fine Nombreux cailloux Argilo-limoneux brun Structure grumeleuse moyenne Horizon assez compact Forte charge en cailloux		
Tests de perméabilité méthode PORCHET	2 tests réalisés	prof	mesure	perméabilité	
		T1	50 cm	12,00 mm/h	Faible
		T2	50 cm	9,00 mm/h	Faible
Nappe locale	non vue	parcelle non inondable			
Occupation du site	Herbe				
Réseaux	Pas de réseaux signalés				
Exutoire	Le sol est faiblement apte à l'infiltration des eaux usées				
Contraintes	Pente prononcée sur le lot A. Perméabilité faible sur les deux lots

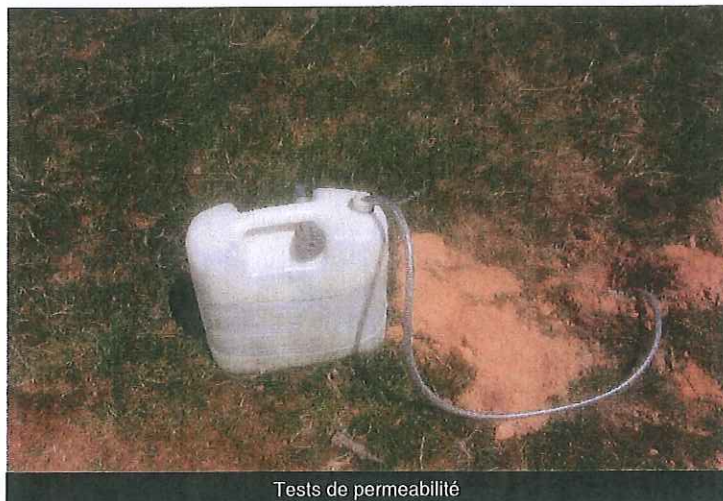
Tests de permeabilité

60 110	Argilo-Limoneux brun clair Structure polyédrique fine Horizon assez compact Quelques cailloux Argile jaune orangée Structure compacte Forte charge en cailloux	
Tests de perméabilité méthode PORCHET	3 tests réalisés	prof	mesure	perméabilité
	T1	50 cm	10,00 mm/h	Faible
Nappe locale	non vue	parcelle non inondable		
Occupation du site	Parcelle en prairie			
Réseaux	Pas de réseaux signalés			
Exutoire	Le sol est faible apte à l'infiltration des eaux usées			
Contraintes

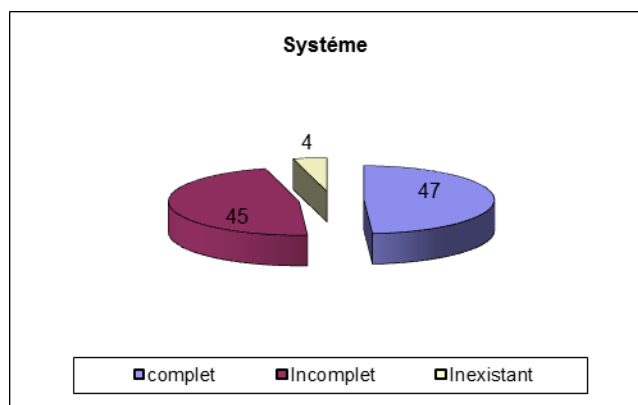
49% des installations (47 cas) sont dites complètes, c'est-à-dire qu'elles comportent un dispositif de prétraitement des eaux ménagères et des eaux vannes (bac à graisses + fosse septique ou fosse toutes eaux) et un dispositif de traitement (tranchées filtrantes).
